# 中越沖地震における消雪施設への影響 消雪施設の被災状況とその特徴

池野正志\*1、小谷野保\*1、田辺君男\*2、長橋努\*2

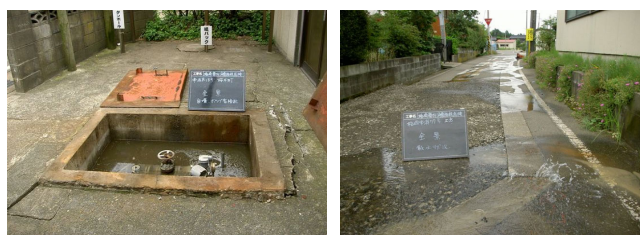
地下水の上昇により自噴井戸が発生し道路では一時的に散水した箇所やポンプ室内が水没した（図-4 参照）。水位の上昇は地震時に一時的に上昇したが、現在は降下の傾向になっている。調査時に測定した水位と井戸施工時に測定された水位を図-5 に示す。約 2～3 m の上昇があった可能性がある。

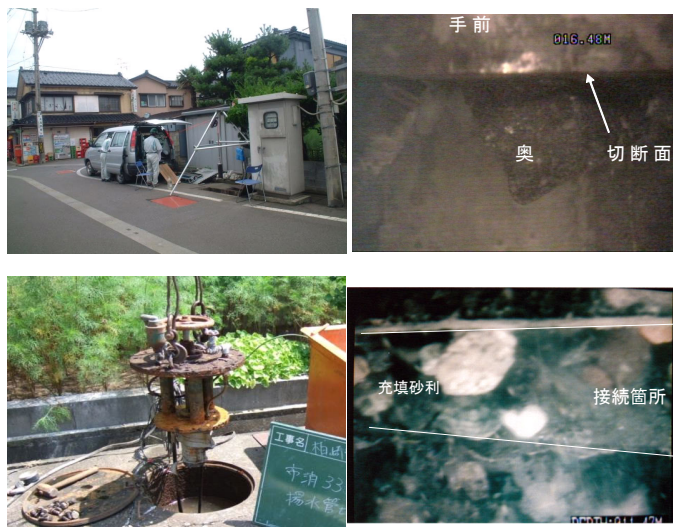
点検時に仮揚水し、揚砂量の多い井戸は水中ポンプを引き上げ深井戸水中カメラにて井戸孔内を調査した。その結果、井戸が地震により GL-10～30 m 付近で鋼管部分の切断や座屈が確認された。また、この現象により水中ポンプが井戸内に抑留され揚水不能となったものもある（図-6 参照）。

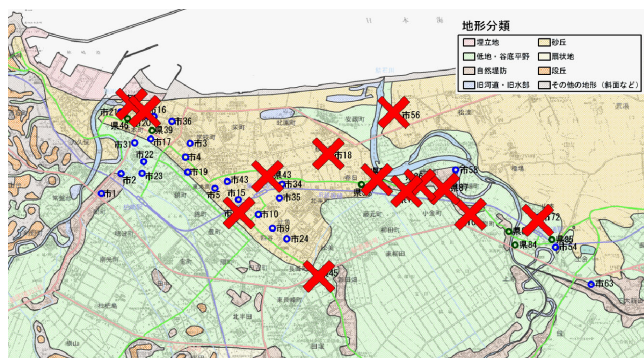
これらの箇所は新潟県管理井戸で 8 箇所、柏崎市管理井戸で 8 箇所発生した。市街地に発生した 13 箇所を平面図-7 に示す。

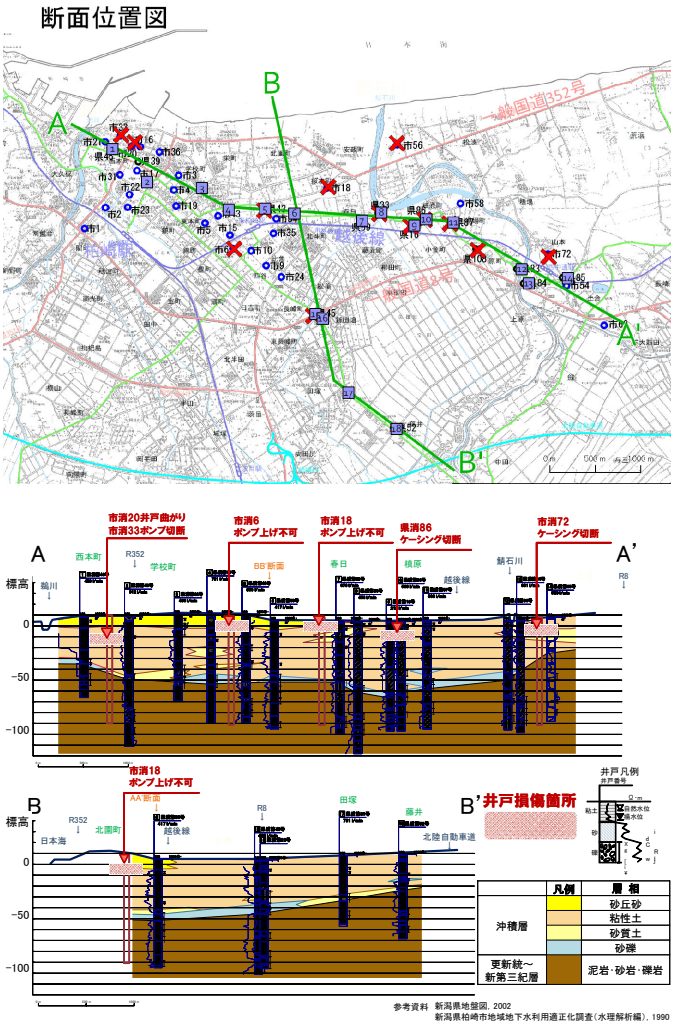
図-8 地質断面と井戸損傷箇所

今回破損した箇所は深度 GL-10~30 m の沖積層内であった。破損箇所の深度は、井戸が鋼管の定尺 5.5 m を溶

接したものであるために、地層との関係は明確にできないが切断箇所が判る井戸より、上下の地層を調べると、粘性土内が5箇所、砂丘砂と粘性土の間で破損しているものが2箇所であった。表-2に、被災した井戸の破損箇所の一覧を、図-8に推定される地質断面図と井戸破損箇所を示す。

しかしながら、施設の復旧は今後実施される予定であり、降雪期まで約 2 ヶ月しかない。柏崎地域は魚沼地域に比べ降雪量は比較的少ないが、迅速な復旧活動が大切である。また、降雪期になり消雪施設が稼働し地下水位が低下した場合、被害にあった井戸の破損された箇所から周囲の砂が流れ込み、周辺に陥没を発生させることが懸念される。このような事からも早期の復旧(廃坑)が望ましい。

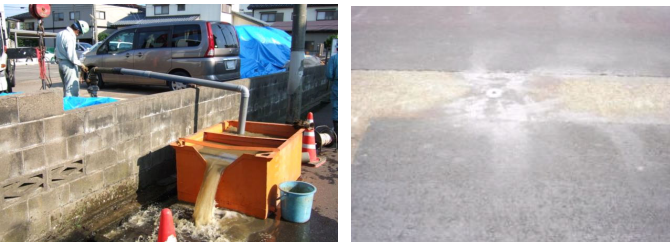
地震による揺れそして液状化により、充填砂利の防砂効果が失われ揚砂現象が発生したと思われる。

図-9 揚砂状況（左）とノズルからの揚砂（右）

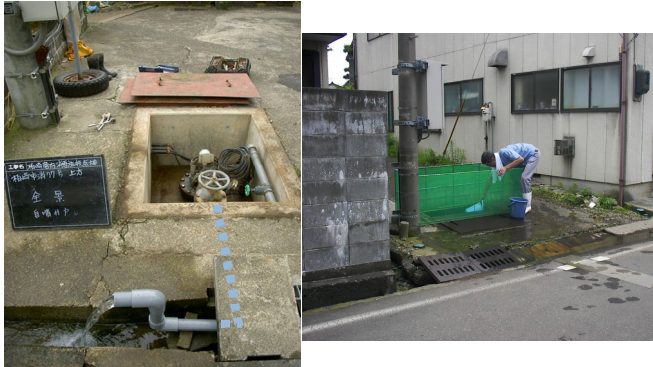
井戸への被害として、地下水の上昇による自噴井戸が発生した。この井戸や以前から自噴していた井戸が今回の地震で、ライフラインの復旧まで被災者の方々の生活雑用水(トイレや洗濯水)に活用された(図-10 参照)。

図-10 自噴井戸の雑用水としての利用

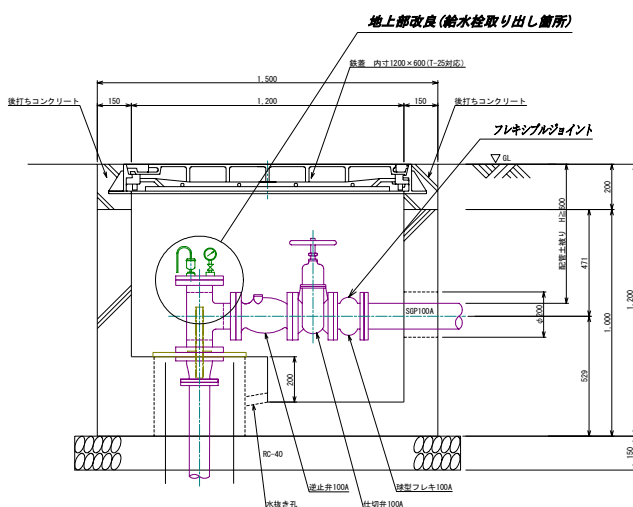
図-11 地震に強いポンプ室の例

- ①井戸の DATA をベース化し、緊急時に迅速に点検できるようにする。
- ②井戸地上部の構造を改良し、災害時に地下水を地上で放水できる仕組みとする。
- ③ポンプ地上部の規格を統一し材料入手を容易にする。
- ④ポンプ室内の配管にフレキシブルジョイントを設け振動やポンプ室の傾きを吸収する。
- ⑤災害時に消雪井戸が雑用水として活用できるように、装置を製作しておき保管する。
- ⑥修繕や点検に対応でき迅速に対策工法を立案できる専門技術者の育成が必要。
